Raport z audytu efektywności energetycznej

Zakres audytu

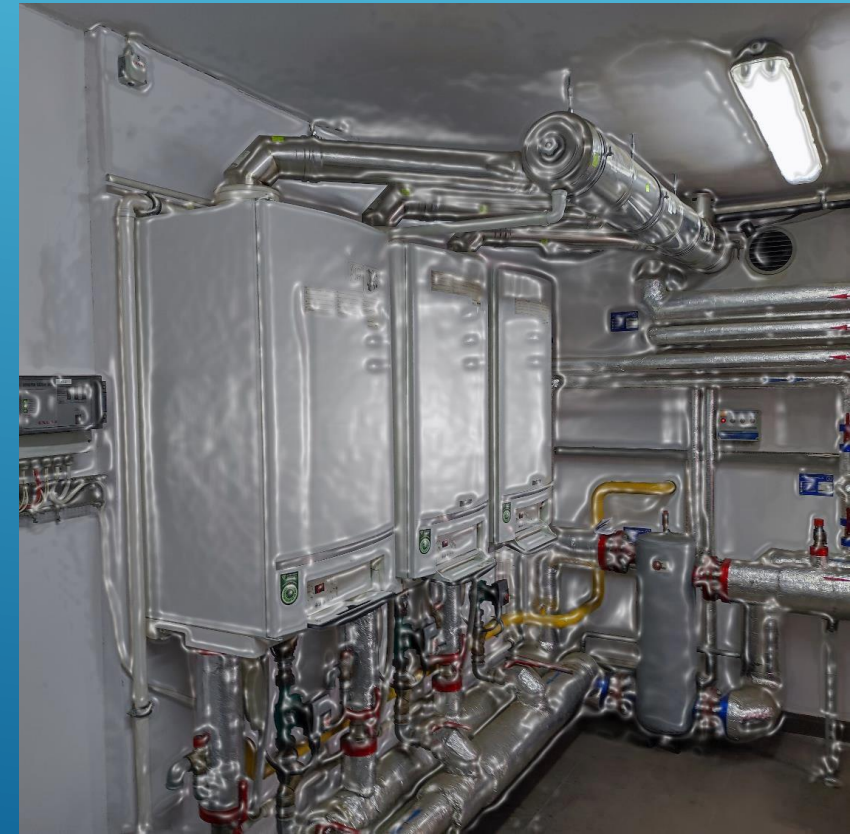
Ogrzewanie

- ▶ 3 kotły gazowe kondensacyjne -----162 o łącznej mocy 280kW (2x100kW oraz 1x 80 kW)
- ▶ Układ podzielony na 3 obiegi grzewcze, obieg ciepłej wody użytkowej oraz funkcję cyrkulacji.
- ▶ Sterownik instalacji – -----
- ▶ Sterownik umożliwia ustalanie harmonogramów pracy oraz krzywej grzewczej dla każdego obiegu.

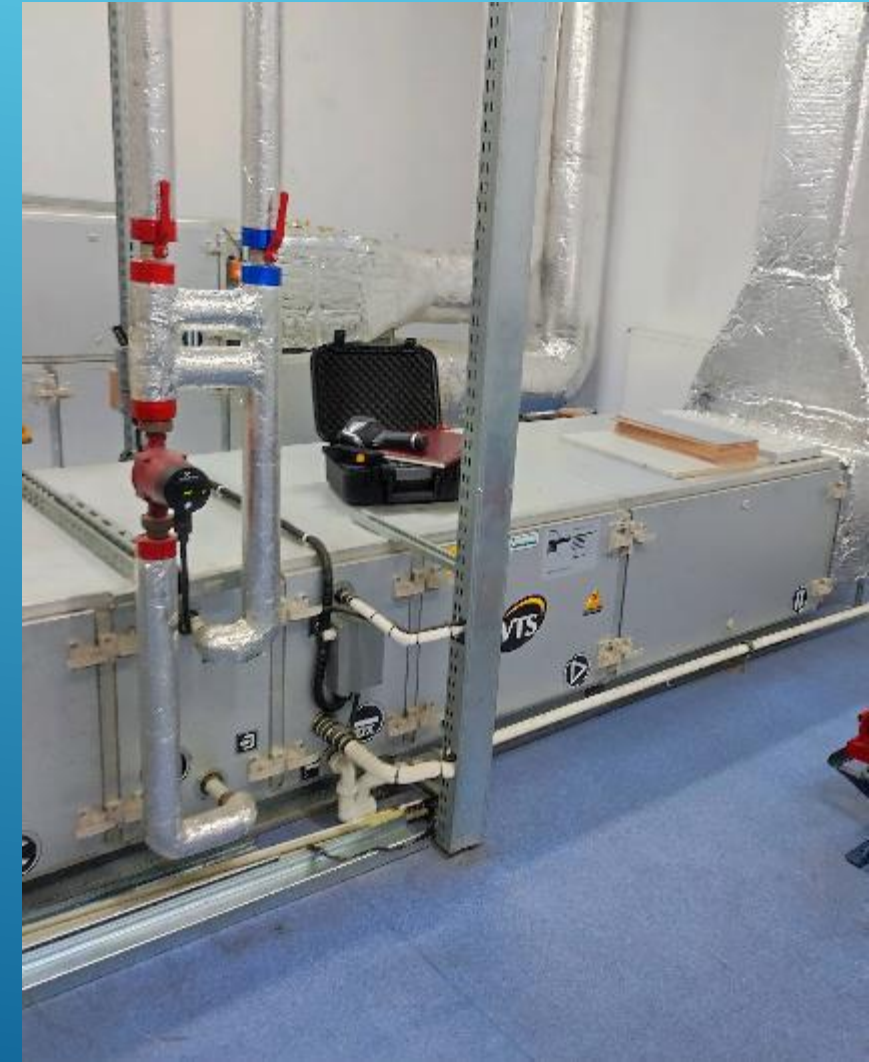
- ▶ 5 central wentylacyjnych firmy ---- zabudowanych w 2 pomieszczeniach wentylatorni
- ▶ Sterowniki central wentylacyjnych – -----
- ▶ Sterowniki umożliwiają ustalanie harmonogramów pracy (wraz z wydajnością central).

Aktualne nastawy central

- ▶ Obecnie wszystkie centrale wentylacyjne nie posiadają uruchomionych harmonogramów.
- ▶ Pracują w jednakowym trybie przez cały tydzień.
